Prawidłowe usytuowanie otworów drzwiowych

LAN_17_b

LANDINO
door & design

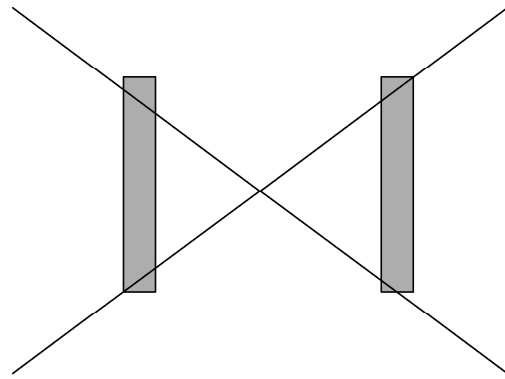
ŹLE

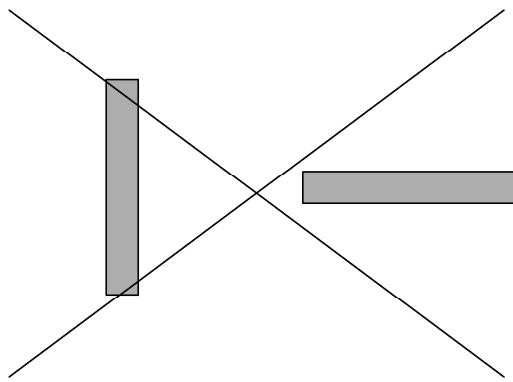
ŹLE
